Качественный и количественный  
подходы к анализу данных  
тепловизионной съемки с БПЛА в  
решении прикладных задач

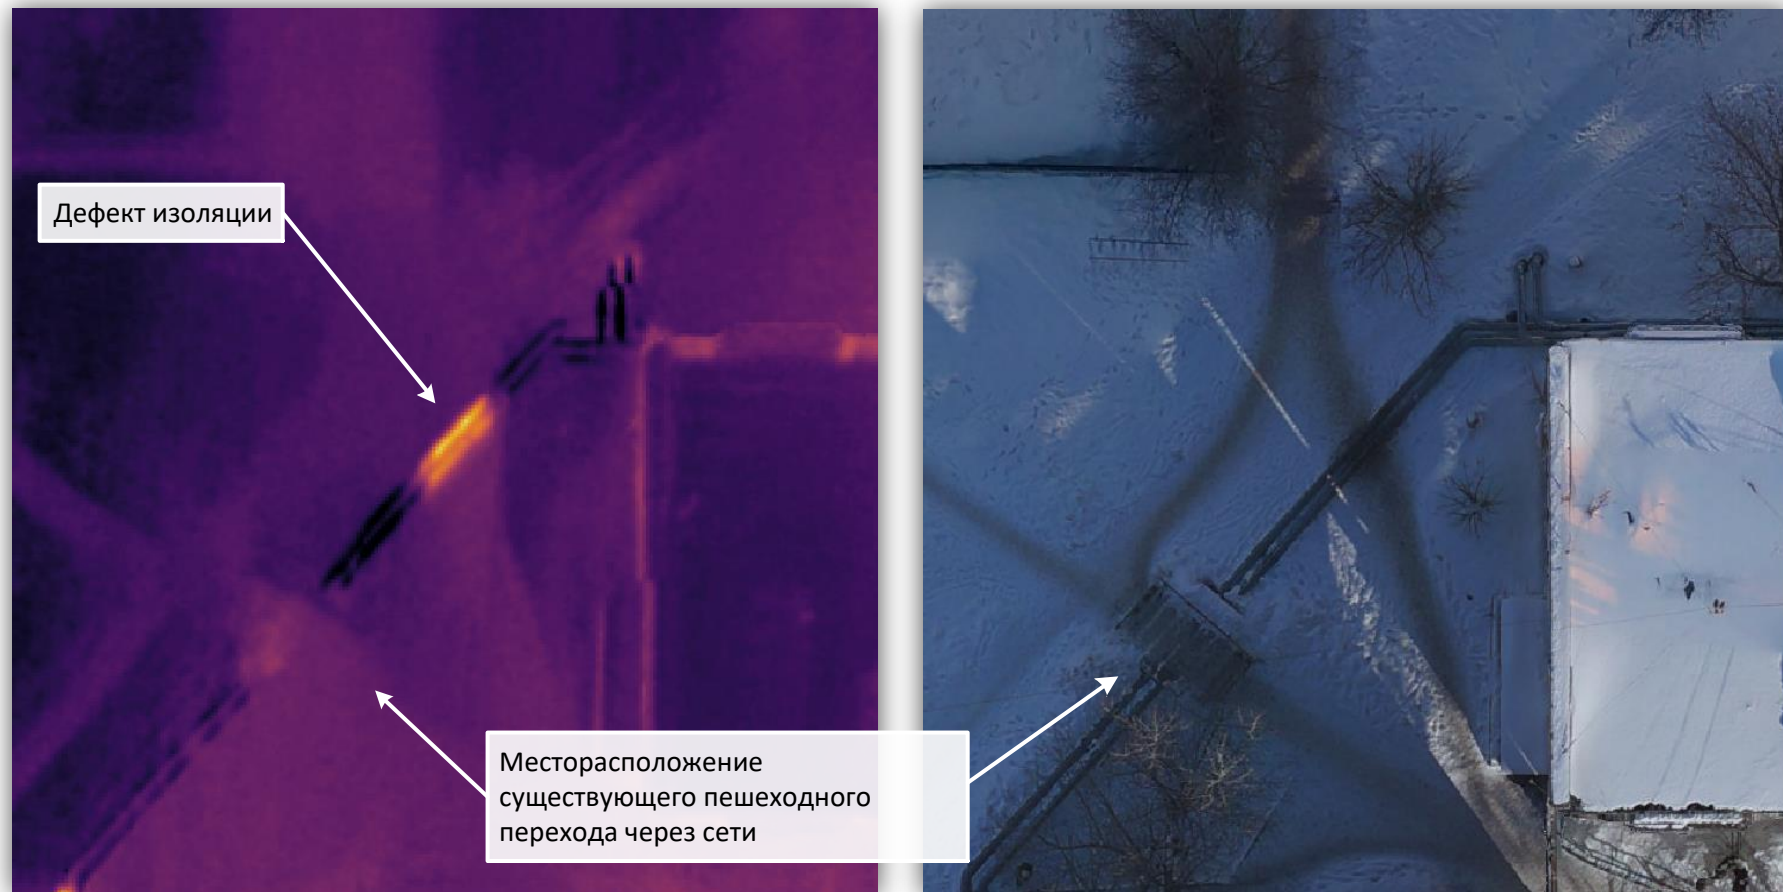
- улица Таха Хусейна, 15/1
- темный цвет труб на тепловом снимке соответствует сети с металлическим защитным слоем теплоизоляции, имеющим низкий коэффициент излучения

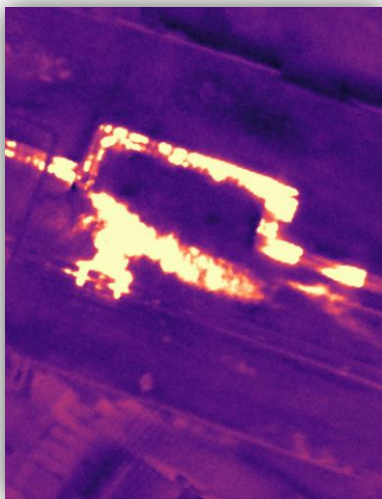
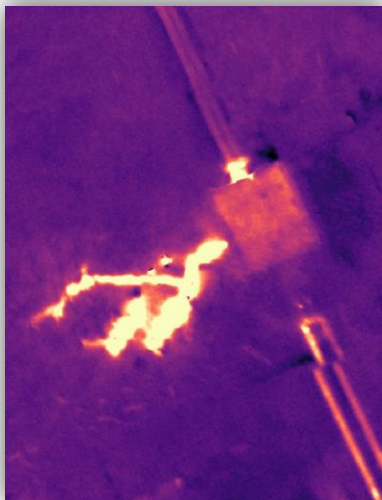
Авария, вытекание  
теплоносителя

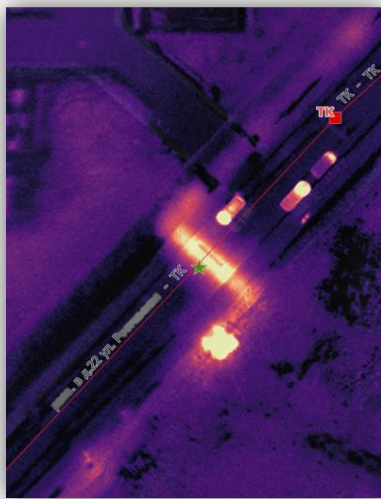
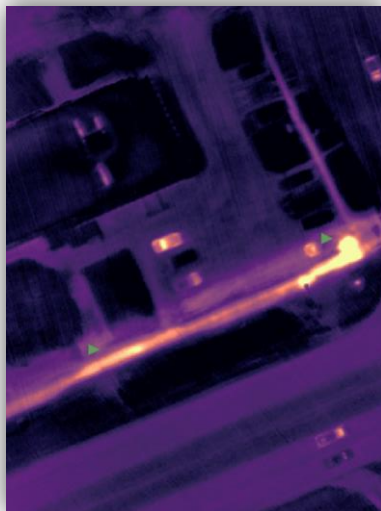
Аварийно-опасная  
ситуация

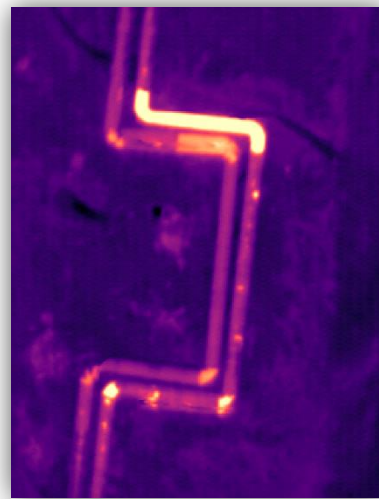
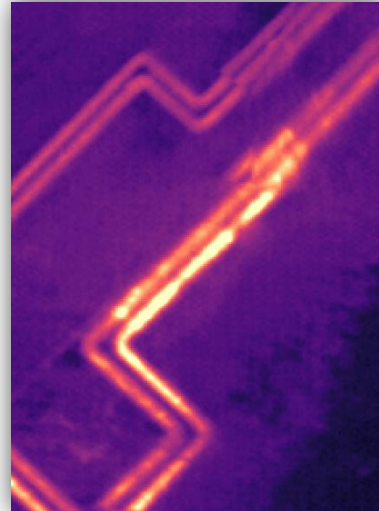
Дефекты изоляции

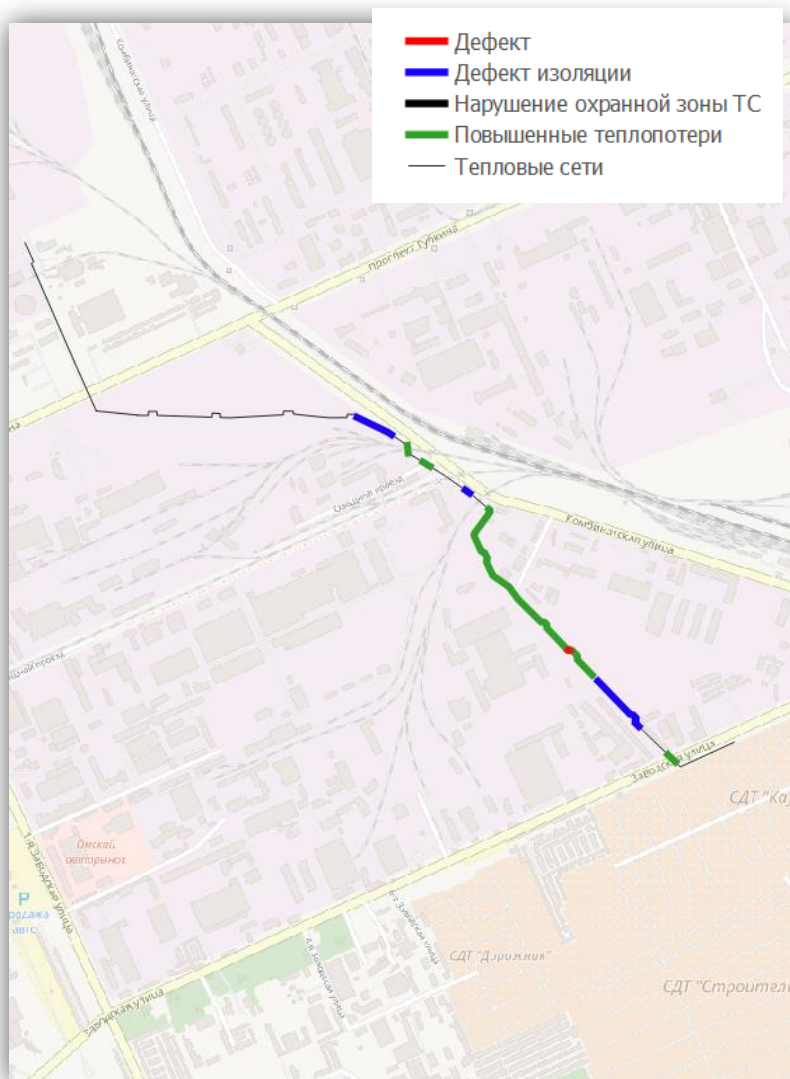
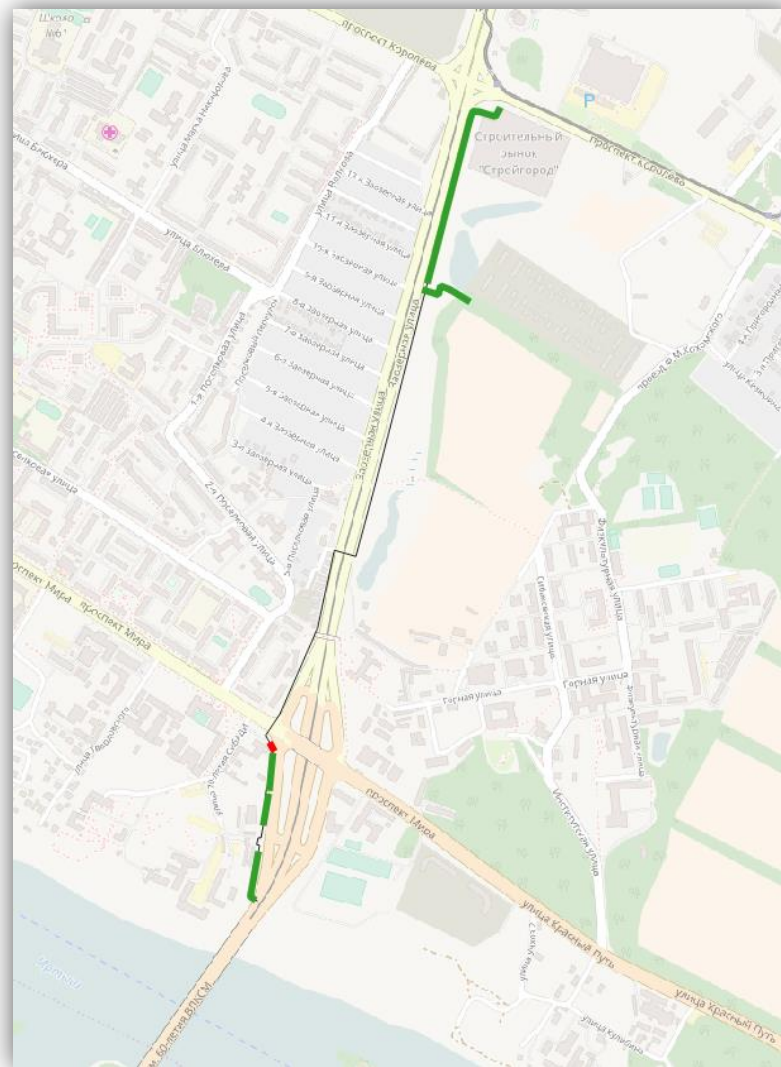
Составление отчета на основе результатов интерпретации состояния объектов.  
Пример карты-схемы обнаруженных дефектов на магистральном теплопроводе

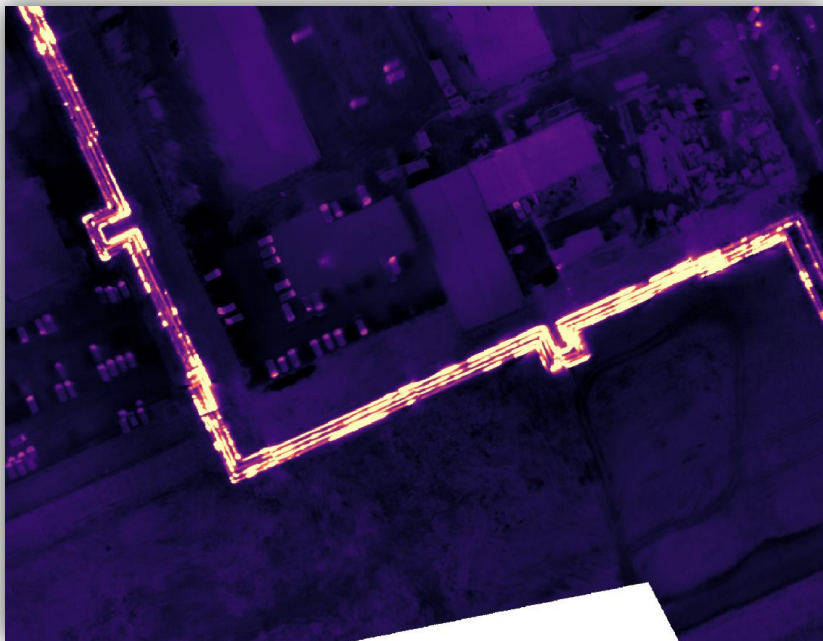
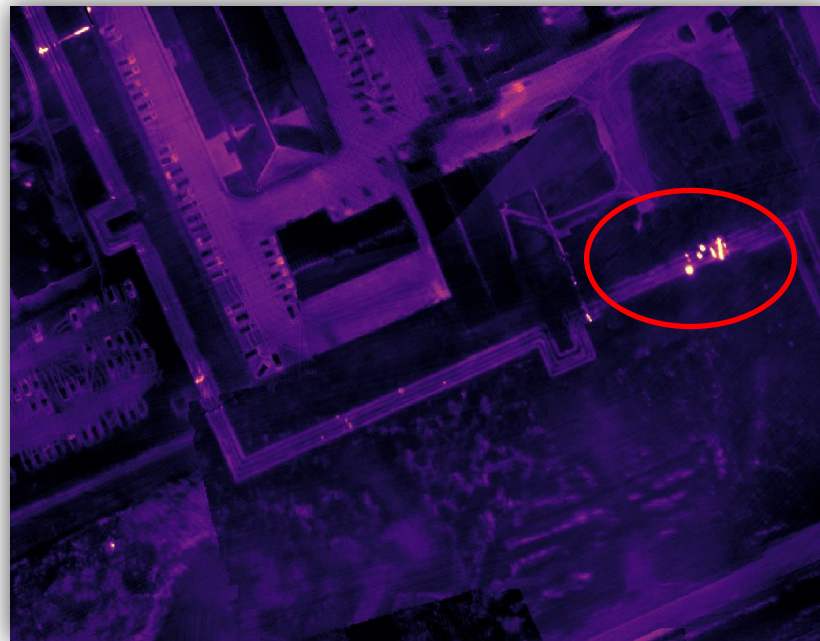
Светлые отметки на снимках трубопроводов 2018 г. - тепловые потери в местах отводов, опор.  
В правой части снимка запорная арматура и перемычки.

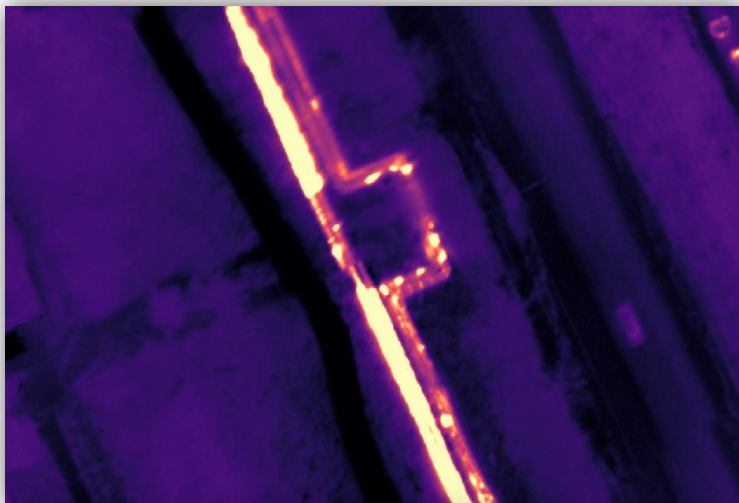
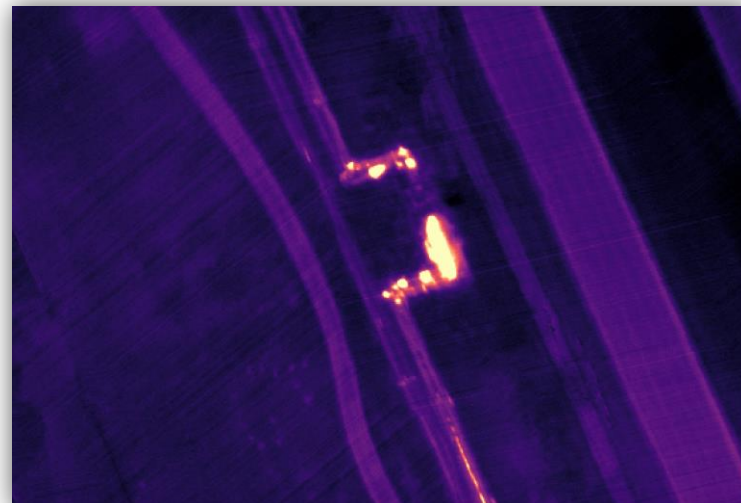
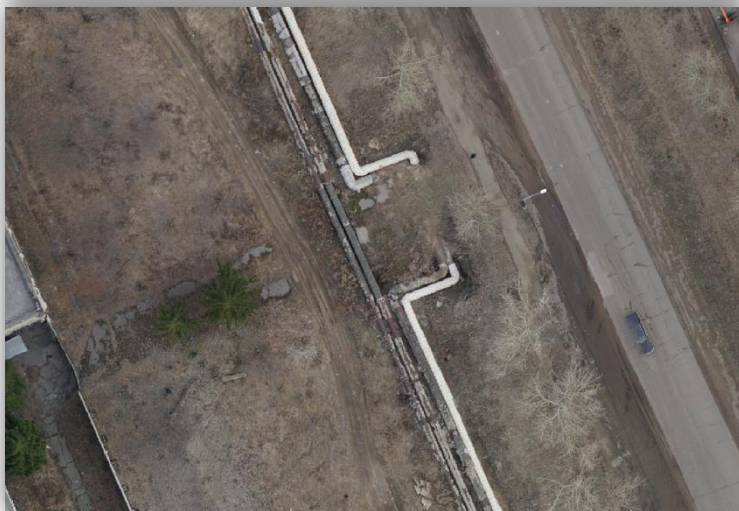
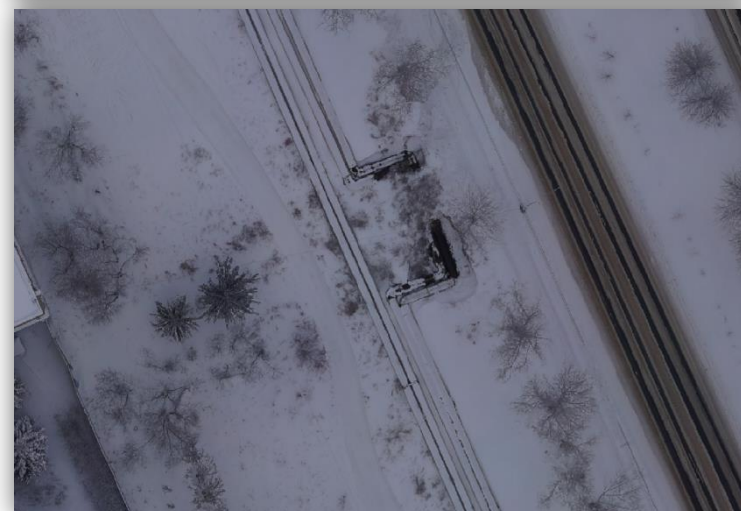
## Пример не устранённого дефекта

Трубопровод с дефектом находится частично в земле, из-за подтайки снега на тепловом снимке 2018 года размытая отметка
